蒸煮器のふた板のぞき窓フランジ部の割れ

第一種圧力容器

種 類	蒸煮器（圧力真空釜）
最高使用圧力	本体側 0.196 MPa ジャケット側 0.294MPa
内 容 積	0.36 m ³
材 質	SUS304
扉締付け方式	回転クラッチ式
設 置 年	平成 7 年

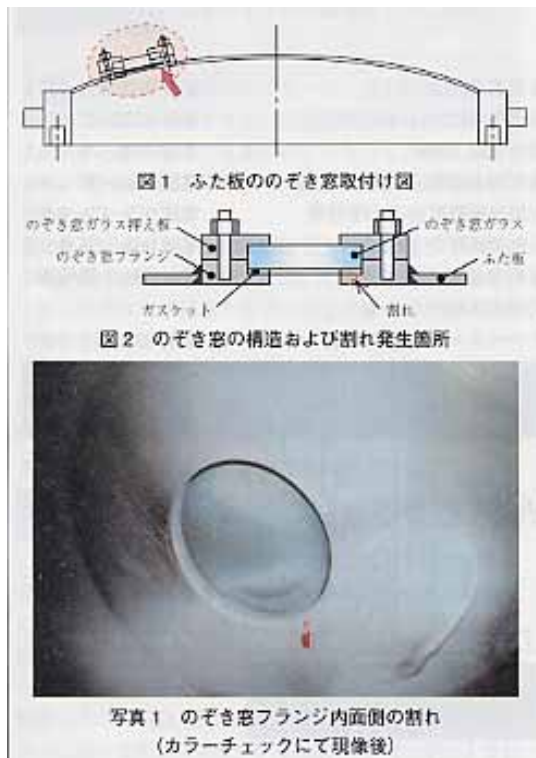
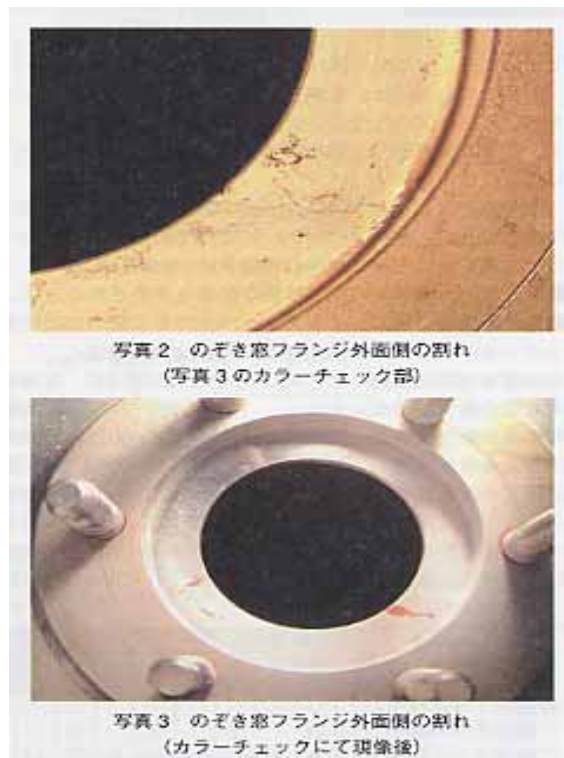
平成 18 年の性能検査において、ふた板のぞき窓内側付近（**図 1** 矢印部）に割れ模様が見られたため、クラックテスター及びカラーチェックにて確認したところ、割れを発見した（**写真 1**）。

当該部分は、のぞき窓のガラスを挟み込むフランジ部（**図 2**）であり、ガラスを取り外して確認したところ、割れを発見した（**写真 2、3**）。

カラーチェックで現像された浸透液指示模様の状態から、割れは板面垂直方向に対し斜め方向に進行し、貫通しているものと推測された。

内容物がのぞき窓のフランジ部とガスケットの隙間に入り込み蒸発するという過程を繰り返すことにより、内容物に含まれる塩素イオンの濃縮が起り、その結果 SUS 材表面皮膜が破壊され腐食が発生し、使用時の引張応力等により応力腐食割れに発展したものと考えられる。

本事例の予防対策としては、のぞき窓ガラス部のガスケットは定期的に交換すること、のぞき窓締付けナットに緩みがないか確認すること、が考えられる。一般にのぞき窓ガラスは、損傷等による交換時以外には外すことなくガスケットも交換していないケースが多いと思われるが、使用頻度に応じた定期的なガスケットの交換を実施することが望まれる。
