胴フランジ溶接部の割れ

第一種压力容器

種	類	： 高压液流染色器
内	容	積： 2.96 m ³
材	質	： SUS304
寸	法	： 内径 700mm、 長さ 8,740mm、厚さ 4mm
設	置	年： 昭和 56 年

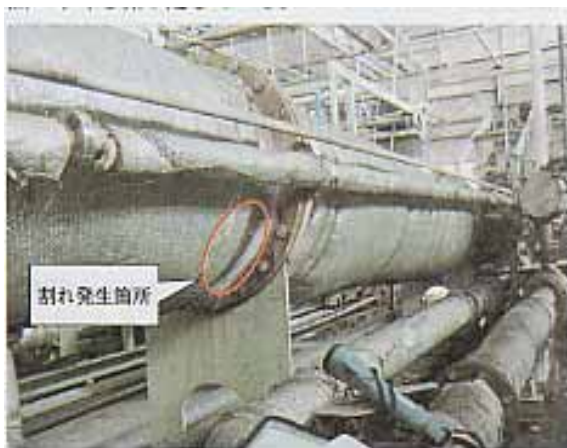
写真1 染色器外観

毛織物、化繊類の生産、縫製工業の盛んな愛知県尾張地方には、**写真1**のような染色器が多種多数設置されている。

性能検査時、**写真1**に示す胴フランジ溶接部の保温外面に付着物が認められ、保温材を外して確認したところ、**写真2**（写真撮影のためカラーチェック）のように割れが発生していた。本染色器は設置後、25年経過しているので補修せずに廃止した。
