貯湯層給水入口ノズルの腐食

貯湯槽	
最高使用圧力：	被加熱側 0.392MPa 加熱側 0.196MPa
内容積：	被加熱側 2.640MPa 加熱側 0.050MPa
材質：	管台 SGP 4.2t
設置年：	昭和43年

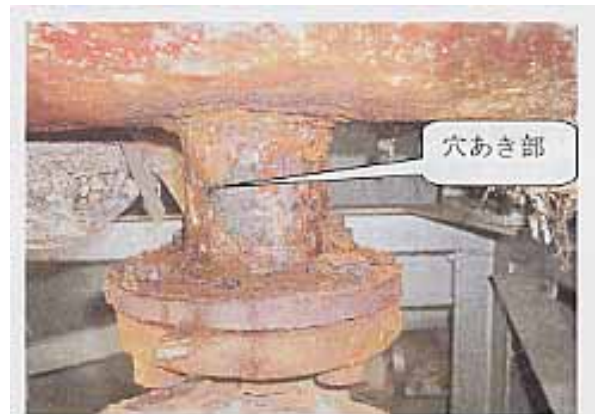
性能検査において、給水入口ノズルフランジ（80A）の外面腐食が激しいので保温材を取り外したところ、ノズルの腐食はさらに激しく、肉厚測定のためケレンを行なって穴あきがわかった。（写真1）

写真1 開孔状況

保温がある場合、漏れの確認ができにくいので、漏れの発生する可能性が高いねじ込み継手より溶接継手が良い。また、ねじ部は腐食が発生しやすく、肉厚が薄くなるので溶接による取り付けを推奨する。

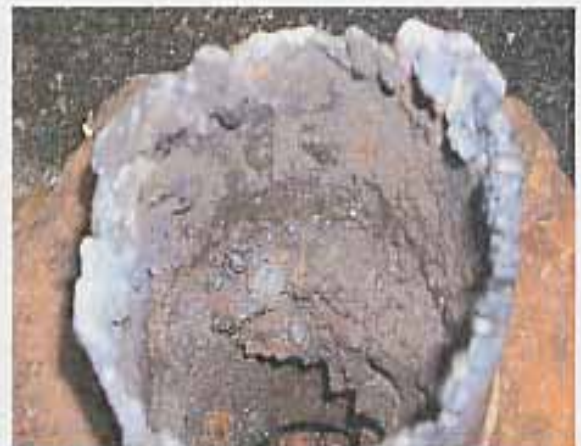
開孔の原因は、長年の運転で内面が腐食劣化し（写真2）穴あきに至ったもので、ノズルの外面腐食はこの微小な漏れが断熱材の中にしみこみ腐食雰囲気をもたらし発生したものである。

写真2 内面腐食状況

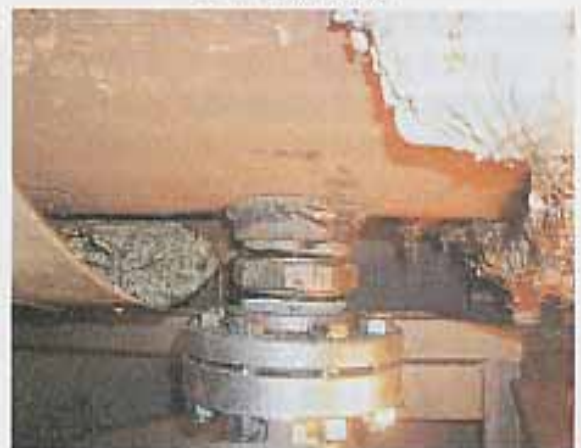
補修は変更届を監督署に提出し、継手は工期の短縮を計るため、ねじ込み継手を採用した（写真3）。

写真3 修理状況
