繰返し熱応力による割れ

滅菌器

最高使用圧力： 0.490MPa
 内容積： 5.09 m³
 材質： SUS304
 設置年： 平成4年

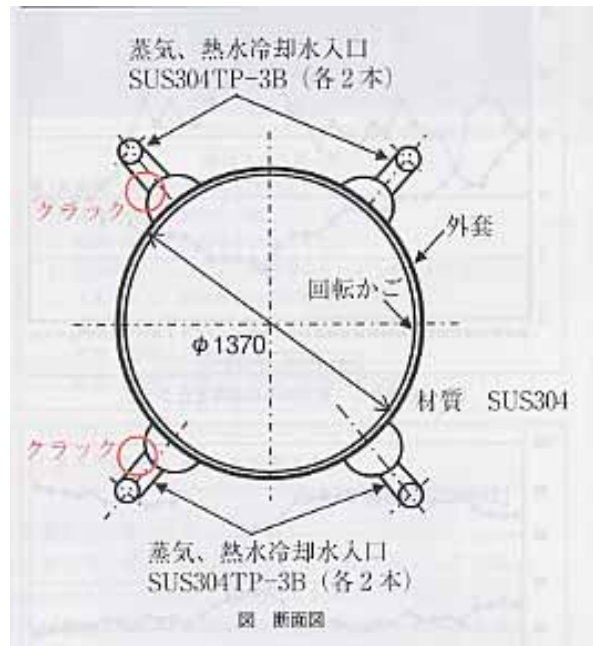
性能検査において(図)の蒸気、熱水、冷却水入口の8つのうち2ヶ所の溶接部に漏洩痕が認められた。サンドペーパーで磨くとクラックが確認されたため(写真)、不合格になった。

クラックの発生原因は、熱応力によるものであり、加熱と冷却が繰り返される管とその取付け部への熱応力対策が不十分であった。

加熱と冷却が繰り返される管の膨張・収縮への対応を図る。

入口管の荷重をヘッド取付け部にかけないように考慮する。

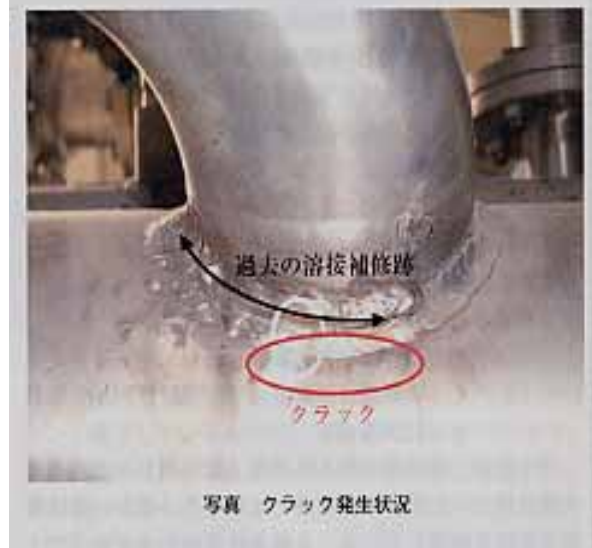
(写真)に認められるように、過去にもクラックが発生し、自社で補修が行われていた。今回は変更届を提出し、メーカーによって補修が行われた。

クラックの補修は、クラックを完全に除去することが大切で、(写真)のようにクラック部分に肉盛りしただけでは、短時間に内部のクラックが進展する。
