## 胴板に発生した割れ

### 蒸 煮 器

最高使用圧力：0.294MPa  
 内 容 積：3.54 m<sup>3</sup>  
 材 質：SUS304  
 寸 法：t4×直径 1,300×L2,220  
 設 置 年：平成元年

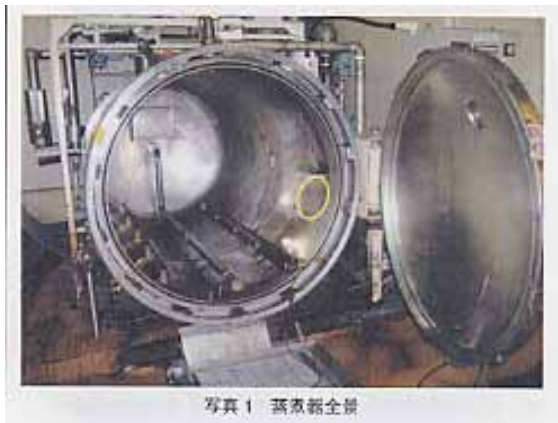
写真1 蒸煮器全景

本器（写真1）は、食品加工工場に設置され芋の蒸し作業（加圧）と冷却作業（減圧）を行うために用いられていたが、現在は製造工程が変更され、主に冷却作業（減圧）に使用されている。

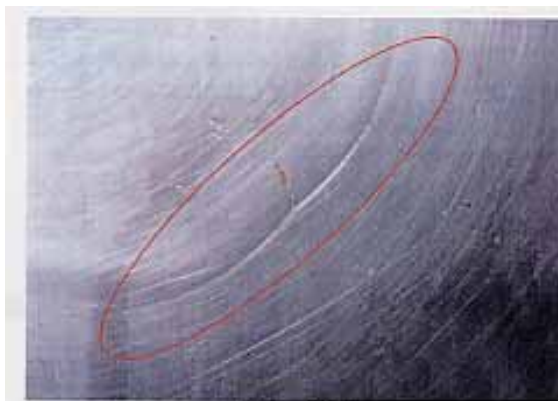
写真2 線状痕

槽内の検査において、線状痕が本体内部にあり（写真2）、カラーチェックを行った結果、蓋板支持部を本体に取付ける補強版（外側）の角に沿って割れが生じていた（写真3）。

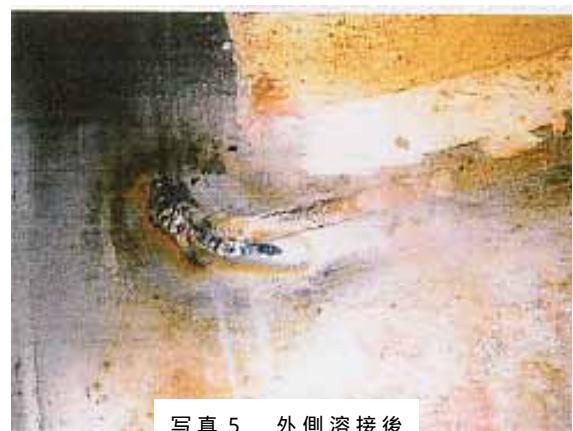
写真5 外側溶接後

補修後に内側外側をカラーチェックで確認したところ、外側補強板の溶接線に沿って割れが生じていた。この溶接線の割れは、補修前の目視では確認できなかったので内側補修時に溶接の熱影響で内部の欠陥が進展したものと思われる。この割れについては、割れを削除しないで肉盛り溶接をした（写真5）。

本事例は蓋板を本体胴で支持する圧力容器に多く見られる。原因は、溶接部の欠陥であるので、本体・蓋支持部・蓋支持部の補強板が必要な強度を確保し、その溶接も欠陥がないように行うことが必要である。

なお、本事例では外側の補修において割れ部を削除せずに溶接したが、このような溶接補修では割れ部を削除することが必要である。
