蒸煮器の応力腐食割れ

蒸 煮 器

最高使用圧力：0.294MPa
内 容 積：1.66 m³
材 質：SUS304
寸 法：t4× 1,000× L1980
設 置 年：平成 3 年

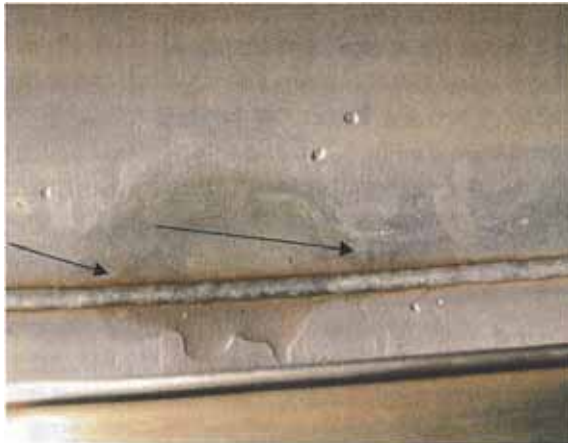
写真1 内部の鏡板の割れの状況

平成 19 年の性能検査において、内缶より胴板と鏡板の溶接線回りを目視にて検査していたところ、底部に鏡に向かって 5mm 程度の茶色の筋状痕（写真 1 参照）があるのを確認した。

この原因は、溶接の残留応力と食品に含まれる塩分による応力腐食割れと考えられる。

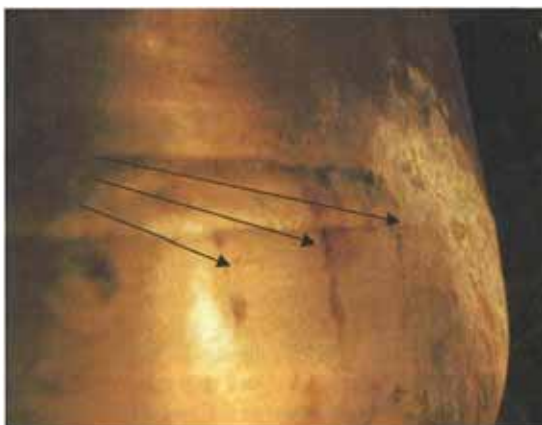
写真2 外部の鏡板に発生した割れの状況

また、この部分の状況を外側から調査し、鏡板を貫通している割れがあるのを確認した。さらに、鏡板全体を検査したところ、鏡板の全周にわたり周溶接部分より大小 20 箇所程度の割れを確認した（最も大きいもので 30mm 程度のものが 3 箇所（写真 2 参照）、その他は数ミリ程度のもの）、このため、性能検査結果を不合格とした。
