ストレージタンクのドレン抜き管台の腐食

ストレージタンク

最高使用圧力：0.59MPa
内容積：2.94 m³
材質：SUS444
寸法：t6× 1,500×L1248
設置年：平成 10 年

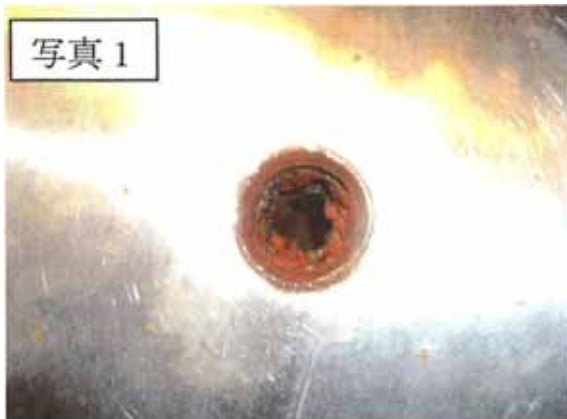
写真1 ドレン抜き管台の内部

このストレージタンクは、ビルの給湯用に設置されている。内部は材質が SUS444 でさびや割れはなく良好であったが、タンクの底に設けられているドレン抜きの管台に写真 1 のとおり、さびこぶがあり、ネジ込みの管が腐食していた。外部の状況は、写真 2 のとおりネジ込み部分から漏れが確認された。

本体の SUS 材に対し、管台が配管用炭素鋼鋼管のため、異種金属の接触による腐食の促進が原因と考えられる。

異種金属の接触による腐食を防止するためには、材料間を絶縁する。

腐食電位差の小さい材料を用いる(同材質が望ましい)、アノード/カソード面積比を大きくとる(腐食溶解するアノードの面積が小さいと、腐食の進行が速くなる)。

本件の場合、の対策は難しいので、の本体の材質と同じ SUS 材の管を使用する。

なお、ネジ込みは強度が弱く、ネジ溝の分だけ厚みが薄くなるので、腐食すると貫通しやすくなり漏れを生じる。そのため、管台は溶接取付が望ましい。
