管台溶接部の割れ

フラッシュタンク

最高使用圧力：	0.981MPa
内 容 積：	0.048 m ³
材 質：	本体 STPG370SH ふた板 SS400
設 置 年：	平成 17 年

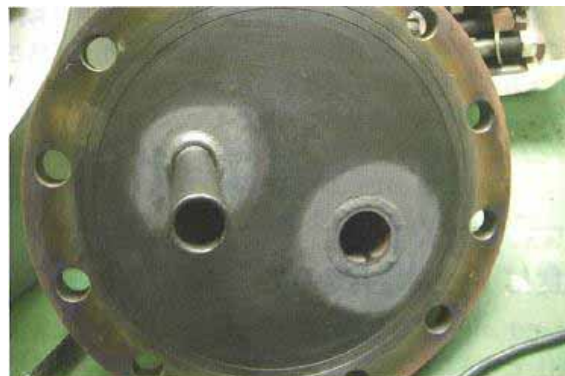
容器の上ふた板（写真1 300A-JIS10KBL）に取り付けてある連続ブロー水入口（写真2 40A ソケット）およびフラッシュ蒸気出口（写真3 50A）の溶接部に割れが生じた。

写真1 上部ふた板

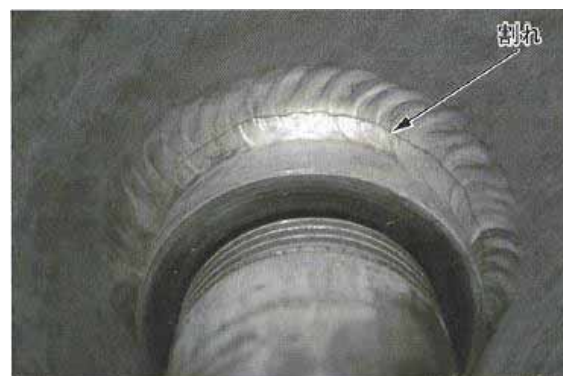
割れは、容器内部の溶接線上に発生し、外部の溶接部は異常がなく、運転中は割れに気づかなかった。

割れは、起動時のふた板とソケットとの温度上昇速度の違いによる熱疲労により生じたものと思われる。

写真2 連続ブロー水入口

割れを削り取り、肉盛り溶接補修を行った。

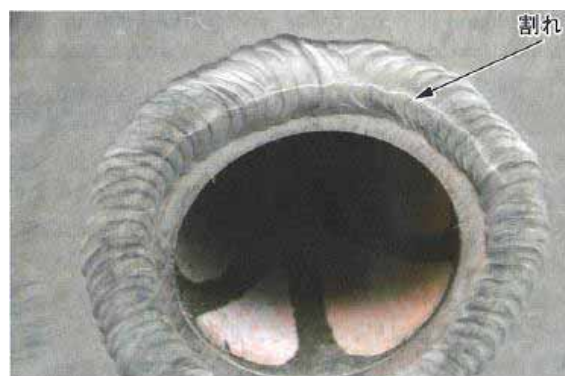
写真3 蒸気出口
