## ゲル整粒槽の攪拌軸支持部の割れ

### ゲル整粒槽（第一種圧力容器）

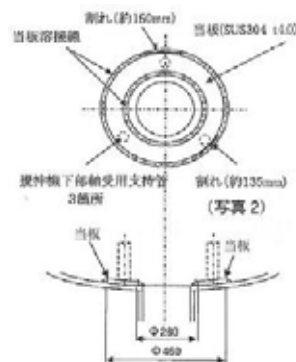
図3 当板割れの状況

性能検査において、下部軸受け支持脚のドーナツ状当板の外周すみ肉溶接部に割れ（2箇所、長さ約150mmと約135mm）が認められた（図3、写真1および写真2）。

粘性流体と固形物の攪拌により、攪拌軸支持部に大きな荷重が繰り返しかかり、割れが発生したためと考えられる。
