## 平成28年熊本地震によるボイラー・圧力容器への影響に関するアンケート調査結果

一般社団法人日本ボイラ協会 地震対策委員会委員長  
(京都工芸繊維大学大学院教授)

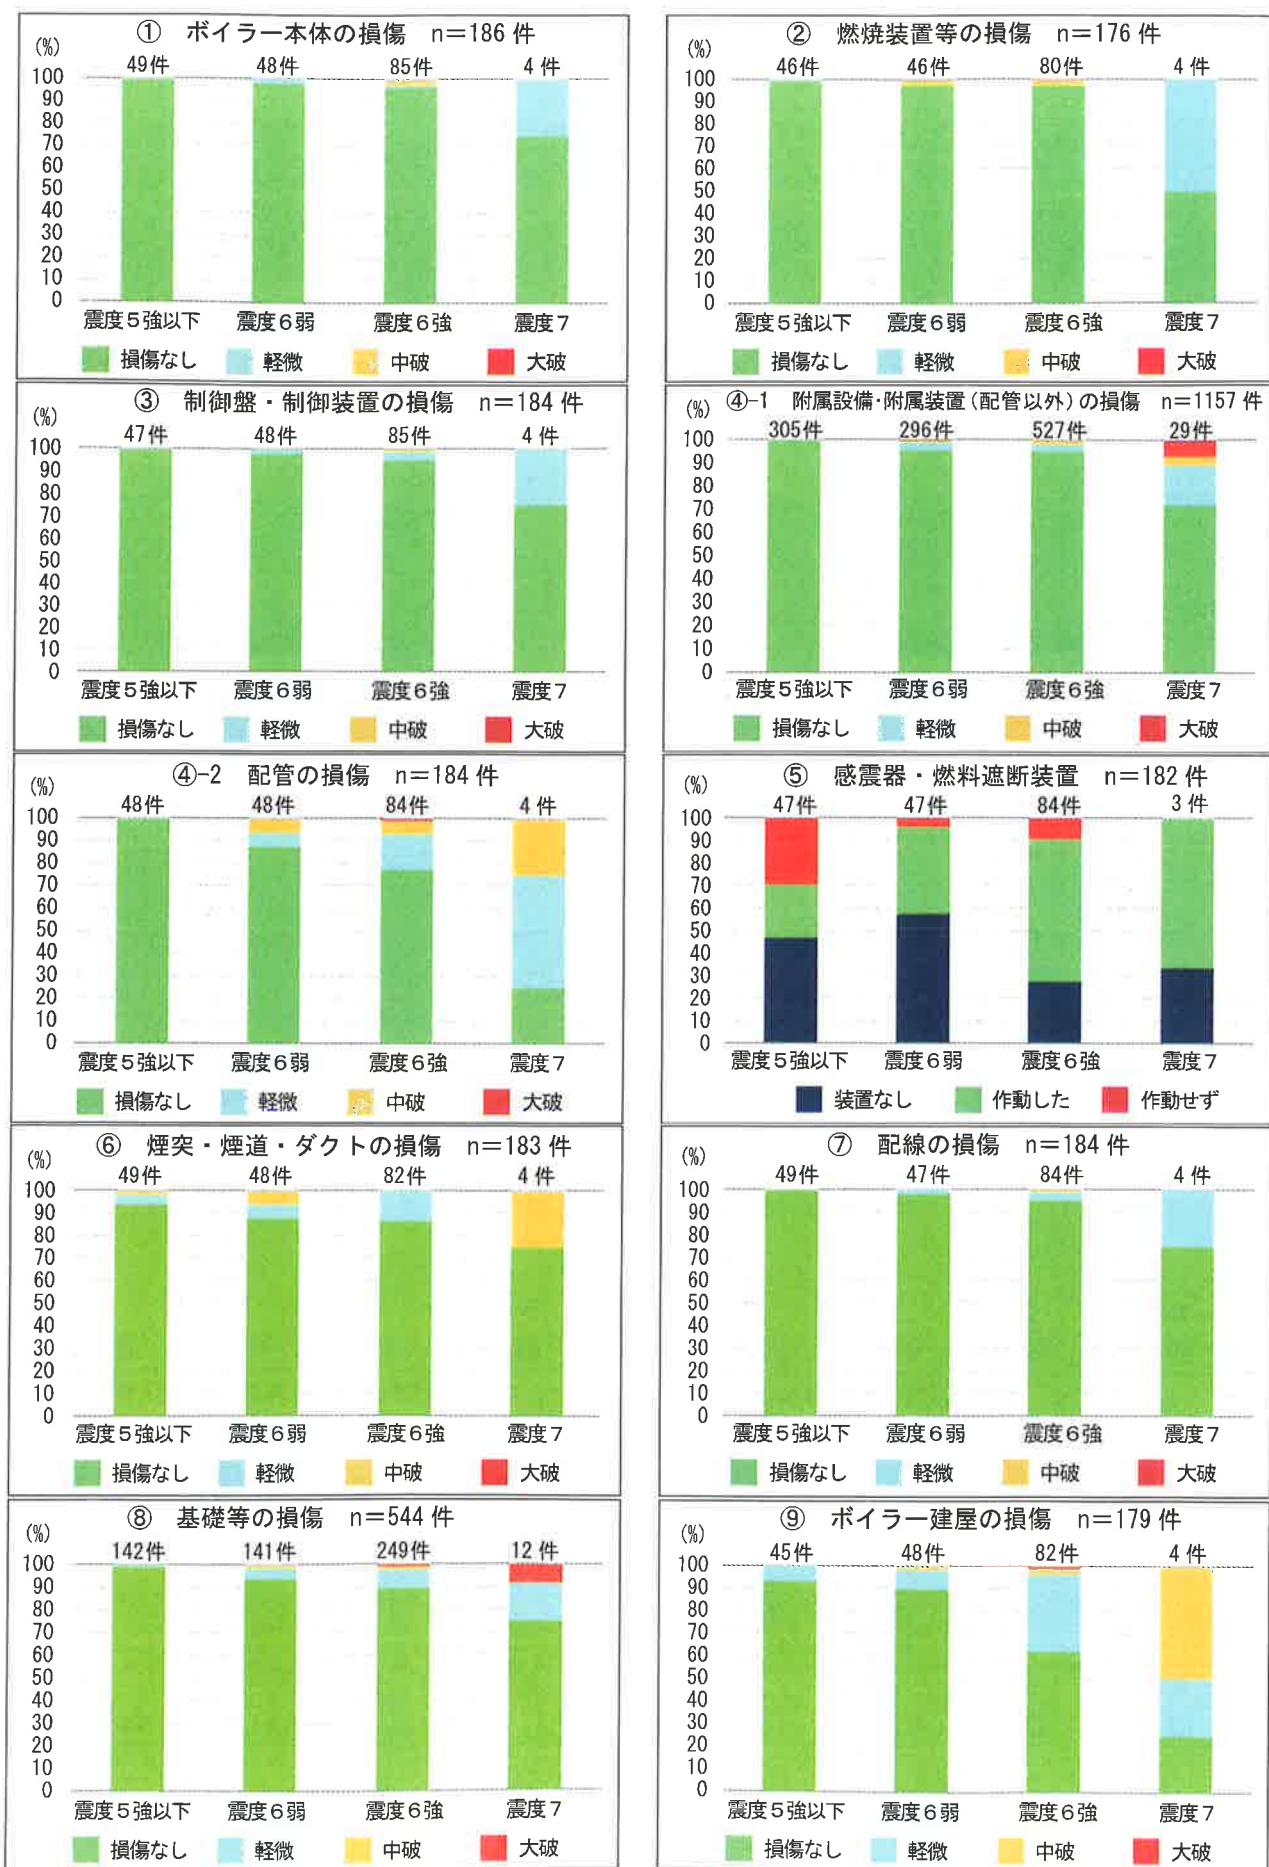
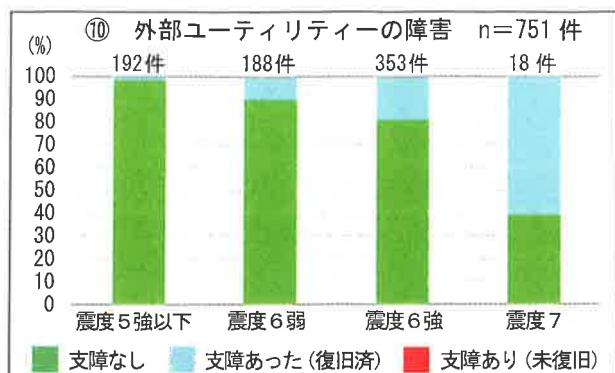
図3.1.1 ボイラーの震度別の被害状況 (次ページに続く)

最も被害の大きかったボイラーの震度別の被害状況を図3.1.1（P.35～36）ボイラーの被害状況の①～⑩に示す。震度は気象庁より公表された市区町村別の震度を用いている。ここで図3.1.1⑤感震器関係は装置無を含めているが、その他は調査対象の設備装置等を有していたもののみについての被害状況としている。図3.1.1④-1は附属設備・附属装置（配管以外）に関し、節炭器・過熱器、モーター・ポンプ、安全弁等、給水タンク、水処理装置／タンク、押込送風機、油タンク・油配管、重油加熱器について被害状況を調査し、その損傷程度ごとの合計数を記載している。図3.1.1⑧は基礎等に関し、基礎、アンカーボルトおよび脚部について被害状況を調査し、その程度ごとの

次に、震度と被害状況の関係を各図から検討する。「ボイラー本体」、「燃焼装置等」、「制御盤・制御装置」は、震度6強以上でもほとんど被害がなかった（①、②、③）。しかしながら、「附属設備・附属装置等（配管以外）」は震度6弱以上では大破の被害（震度6弱：約0.4%，震度7：約7.1%）を受けた（④-1）。「附属設備・附属装置の配管」は震度6弱以上では震度6弱（中破：約6.3%）、震度6強（中破：約6.0%，大破：約1.2%）、震度7（中破：約25%）の被害を受けた（④-2）。「感震器・燃料遮断装置」については、作動せず（震度5強以下：約30%，震度6弱：約4.3%，震度6強：約9.5%）があったが、震度7では全て作動していた（⑤）。さらに、「煙突・煙道・ダクト」では、中破（震度5強以下：約2.0%，震度6弱：約6.3%，震度7：約25%）が見られた（⑥）。「配線」では、ほとんどの震度で軽微な損傷であった（⑦）。「基礎等」の損傷では、震度6弱（中破：約1.4%）、震度6強（中破：約1.6%，大破：約1.2%）が見られた（⑧）。「ボイラー建屋」の損傷では、震度6弱（中破：約2.1%）、震度6強（中破：約2.4%，大破：約1.2%）が見られた（⑨）。「外部ユーティリティの障害」では、震度6弱と6強で支障あり（未復旧）が各1件ずつあったが、ほとんどの場合、復旧済であった。

- ・ボイラーは簡易ボイラーを設置しており、本震後に圧力容器タンクよりの配管の途中が一部破損し、水漏れがひどくなつた（修理を行なつた）。
- ・ボイラー本体でなく、貯湯タンクの基礎、アンカー、脚部が大きく損傷し、タンクが傾いたことで、ボイラー～タンク間、タンク～各所への配管に強制変位が加わり破壊された。
- ・ストレージタンクの基礎のみの損傷で、約15cm位動いた。基礎の土台とアンカーボルト

- ・ガス貯蔵タンクおよびガスタンク、冷却用水タンク(15t)を固定するアンカーボルトが、前震、本震にて曲がり、半分ほど引き抜けた。

- ・ボイラー本体は、震度6強以上でもほとんど損傷がない。
- ・ボイラー本体以外の附属設備・附属装置等のほとんどの機械設備においては、震度5強以上で軽微、中破の被害が出ている。
- ・ボイラー本体以外の附属設備・附属装置等の配管、基礎、アンカーボルト等が、震度6強以上で大破の被害が生じた。

今回の熊本地震のボイラーに関する被害状況から得られた教訓としては、以前から言われたように剛体構造のボイラー本体は問題ないと考えられる。ただし、ボイラー本体以外の附属設備・附属装置等、特に本体の配管、基礎、アンカーボルト等が被害を受けたので、それらの耐震化の強化を検討する必要がある。

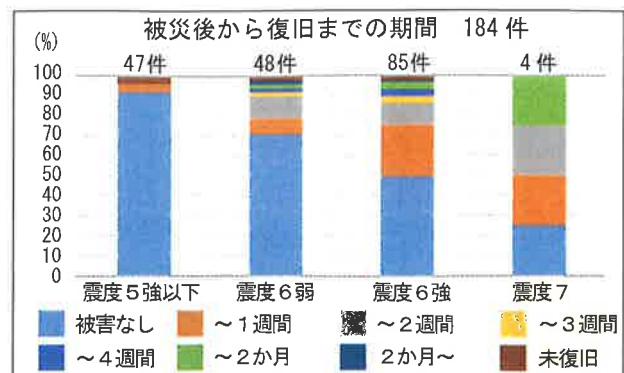
図3.1.2 被災後から復旧までの期間（ボイラー）

また、被災後から復旧までの期間は、被害なしが全ての震度の合計で約65%であり、1ヶ月以内では約28%，それ以上および未復旧は約7%であった。**図3.1.2**(P.36)に示すように震度が増大するに従い1週間、2週間以内などの短期間での復旧割合が増える傾向にあり、早期の復旧が行なわれたが、震度が大きいほど復旧が遅れたと思われる。震度6弱、震度6強の震度領域では、2ヶ月以内、もしくは2ヶ月以上など長期にわたる復旧を要した事業場があり、今後、対策技術の在り方を考える必要がある。

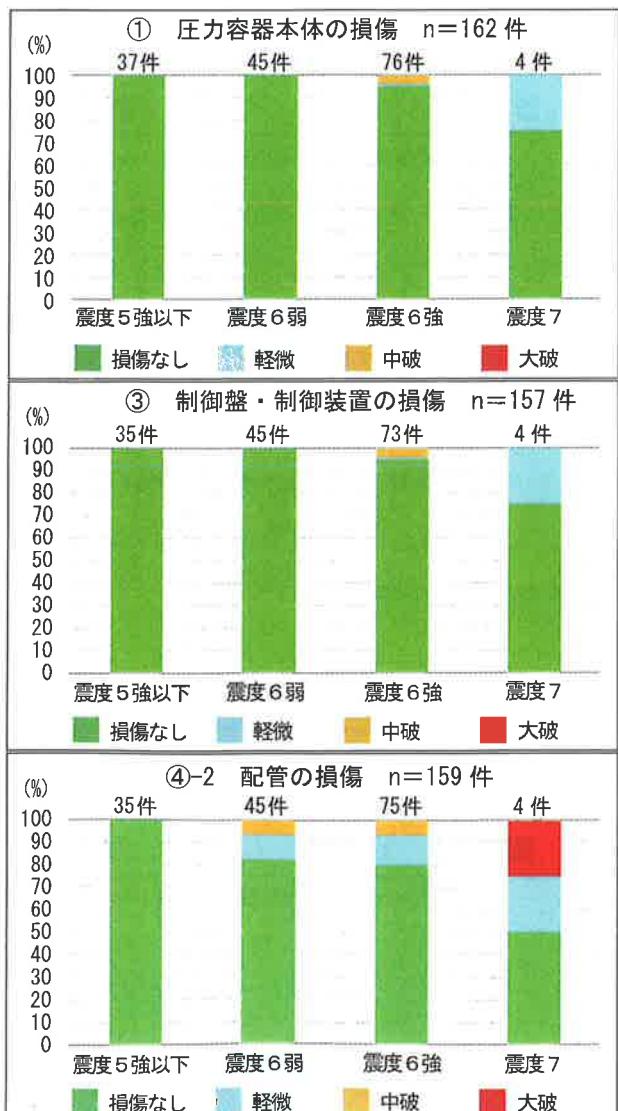
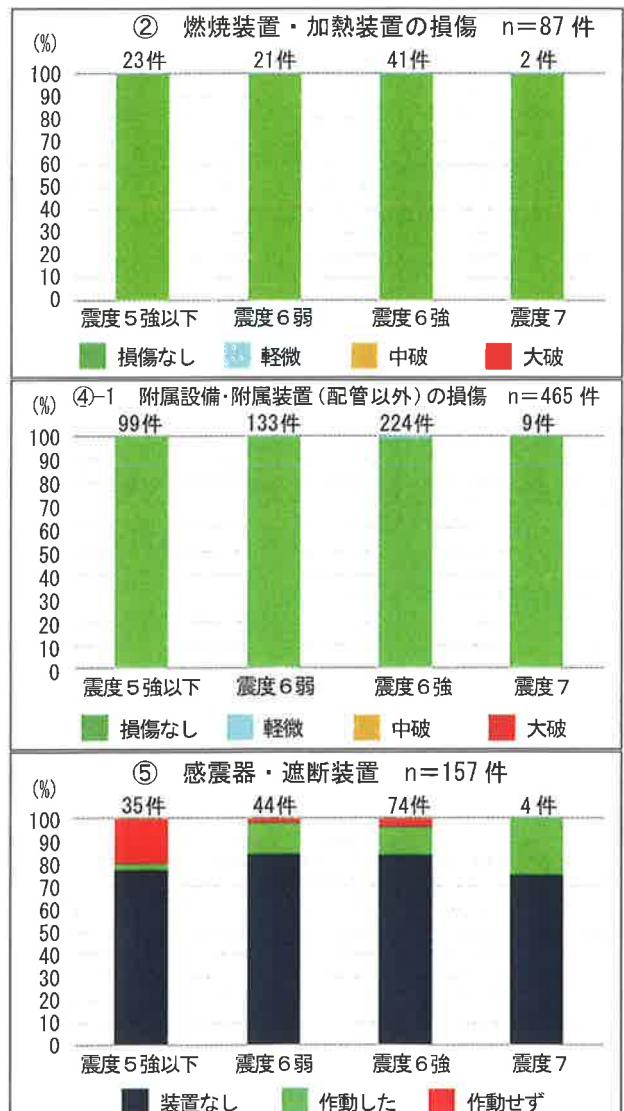
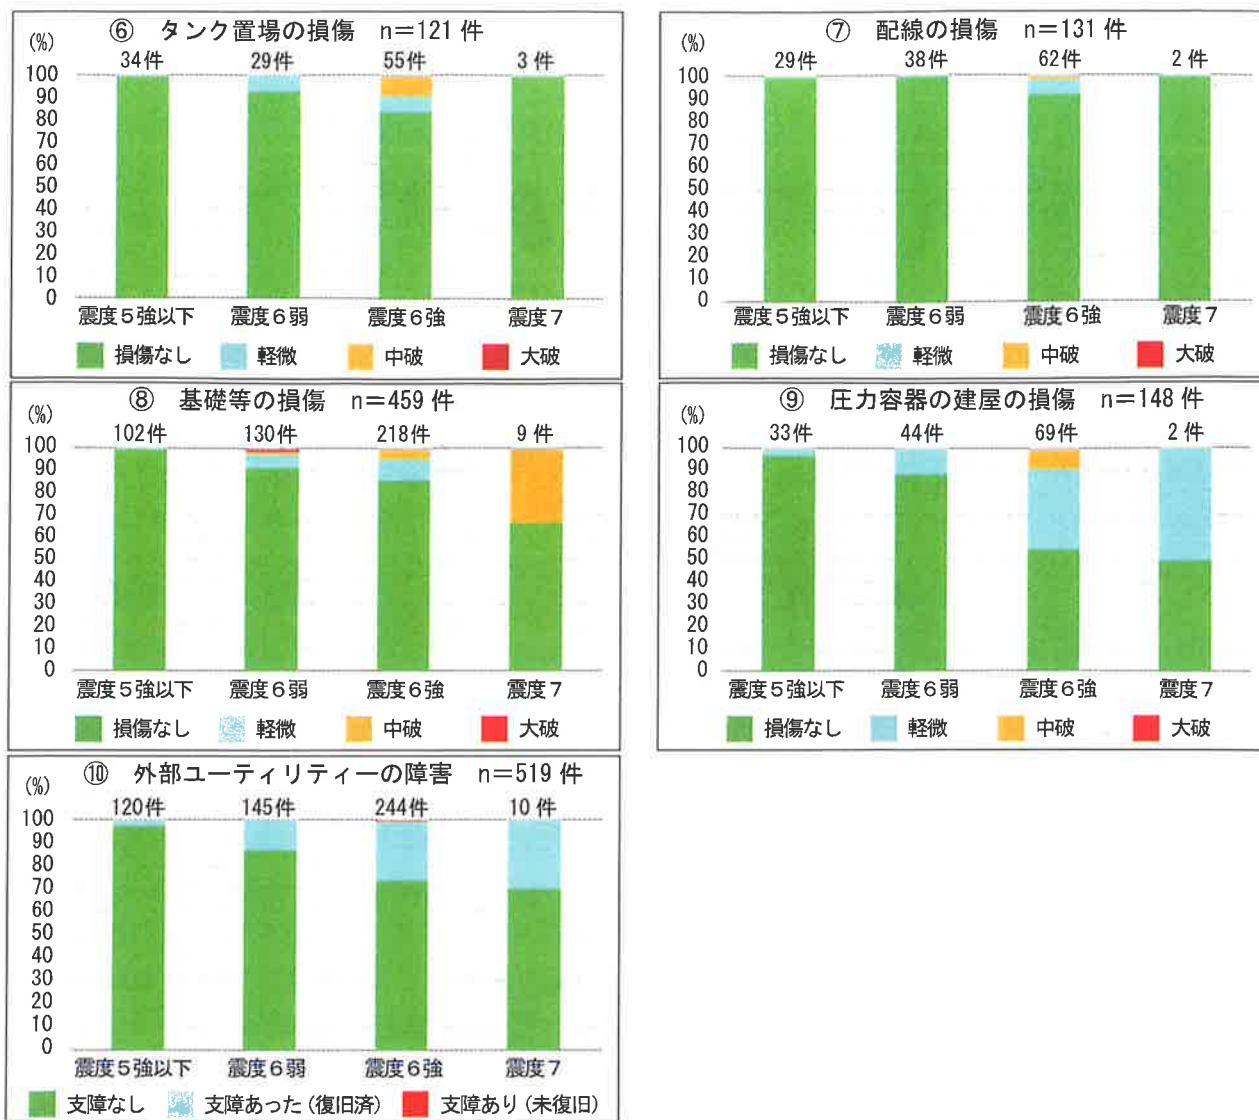
図3.2.1 圧力容器の震度別の被害状況（次ページに続く）

二種圧力容器が約86%を占めている。内容積の大きさとしては、0.1m<sup>3</sup>から5m<sup>3</sup>までが約66%を占めている。最も損傷が大きいものとしては、第一種圧力容器と第二種圧力容器がほとんどであるが、集計数合計と比べて損傷の台数は小さい。両者とも、震度が大きくなるにつれて被害の数は多くなっている。さらに、大きさとしては、0.1m<sup>3</sup>から5m<sup>3</sup>までの圧力容器の被害が約66%と多かった。この場合も、震度が大きくなるにつれて被害の数は多くなっている。圧力容器の震度別の被害状況を**図3.2.1**(P.36~37)圧力容器の被害状況①~⑩に示す。ここで**図3.2.1④-1, ④-2, ⑤, ⑧, ⑩**の内容はボイラーの場合と同様である(附属設備・附属装置:モーター・ポンプ、タンク、チラー・水処理、安全弁等、配管、外部ユーティリティ:電気、ガス、蒸気、水、原材料)。各項目とも、損傷していない(装置なしを含む)が約90%以上であった。

次に、震度と被害状況の関係を図から検討する。「圧力容器本体」は、震度6強以上でもほとんど被害(震度6強で中破:約3.9%)がなかった(①)。「燃焼装置・加熱装置」「制御盤・制御装置」と「附属設備・附属装置等(配管以外)」は震度6弱、6強で若干軽微な被害を受けた(②, ③, ④-1)。「配管」は震度6弱(中破:約6.7%),震度6強(中破:約6.7%),震度7(大破:25%)の被害を受けた(④-2)。「感震器・燃料遮断装置」については、ほとんど装置なしであったが、作動せず(震度5強以下:約20%,震度6弱:約2.3%,震度6強:約4.1%)があったが、震度7では全て作動した。この理由については、感震器・燃料遮断装置の設置位置や実際の震度の関係があると考えられるが、不明である。さらに、「タンク置場では震度6強(中破:約9.1%)の被害があった(⑥)。「配線」では、震度6強(中破:約1.6%)の被害があった(⑦)。「基礎等」については、震度6弱(中破:約0.77%,大破:約1.5%),震度6強(中破:約4.6%),震度7(中破:約33%)の被害であった(⑨)。「圧力容器が設置されている建屋」では、ほとんどが軽微な被害であるが、震度6強(中破:約8.2%)の被害があった(⑨)。「外部ユーティリティの障害」については、震度6強(大破:

0.8%）の被害があった（⑩）。具体的には、配管と基礎の被害等については、ボイラーと同様な被害状況であった。

- ・圧力容器本体は、震度6強以上でもほとんど損傷がない。
- ・圧力容器本体以外の附属設備・附属装置等のほとんどの機械設備においては、震度6弱以上で軽微、中破の被害が出ている。
- ・圧力容器本体以外の附属設備・附属装置等の配管、基礎、アンカーボルト等が、震度6弱以上で大破の被害が認められた。

今回の熊本地震の圧力容器に関する被害状況から得られた教訓としては、以前から言わされたように剛体構造の圧力容器本体は問題はないと考えら

れる。ただし、圧力容器本体以外の附属設備・附属装置等、特に本体に附属する配管、基礎、アンカーボルト等が被害を受けたので、それらの耐震化の強化を検討する必要がある。

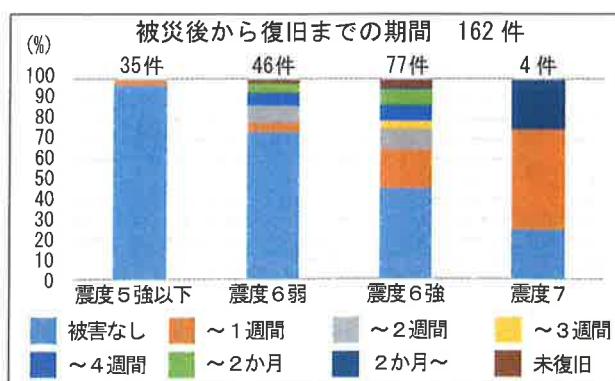
図3.2.2 被災後から復旧までの期間（圧力容器）

また、被災後から復旧までの期間としては、被害なしが全ての震度の合計で約65%であり、1ヶ月以内では約27%，それ以上および未復旧は約8.5%であった。図3.2.2（P.37）に示すように早期の復旧が行なわれたが、震度が大きいほど復旧が遅れたと思われる。
