高圧調理殺菌装置の応力腐食割れ

高圧調理殺菌装置

最高使用圧力：	温水槽	0.49MPa
	処理槽	0.49MPa
内 容 積：	温水槽	0.62 m ³
	処理槽	0.62 m ³
処理槽寸法：		
	胴内径	600mm 長さ 1900mm
	板 厚	4mm 鏡板の板厚 4mm
材 質：	SUS304	
設 置 年：	昭和 59 年

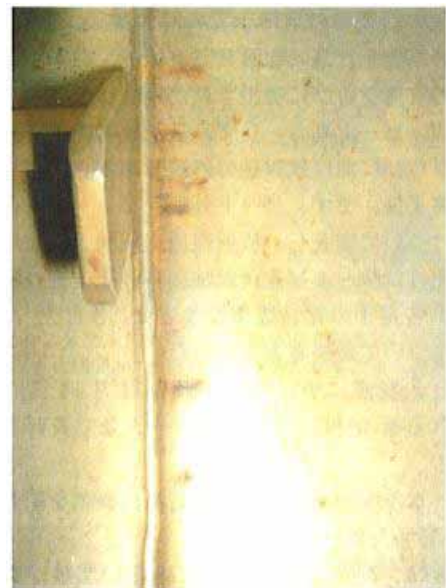
写真 1 カラーチェック前 (内部)

処理槽内部の検査で、後部鏡板と胴の周継手溶接 2 番の鏡板に**写真 1** のとおり、応力腐食割れ (SCC) が認められたのでカラーチェックを行ったところ、割れが 14 本見られた。外部から確認したところ、**写真 3** のとおり漏れが認められた。

SUS 材の応力腐食割れは、水中の塩素イオン (Cl⁻) により促進されるが、ほとんどが周溶接部分に現れる。

SUS 材の応力腐食割れは溶接で硬化した部分であり、溶接補修すると、より割れが増加するので早期に容器を更新することが必要である。
