ストレージタンク（貯湯槽）加熱管の破孔

ストレージタンク

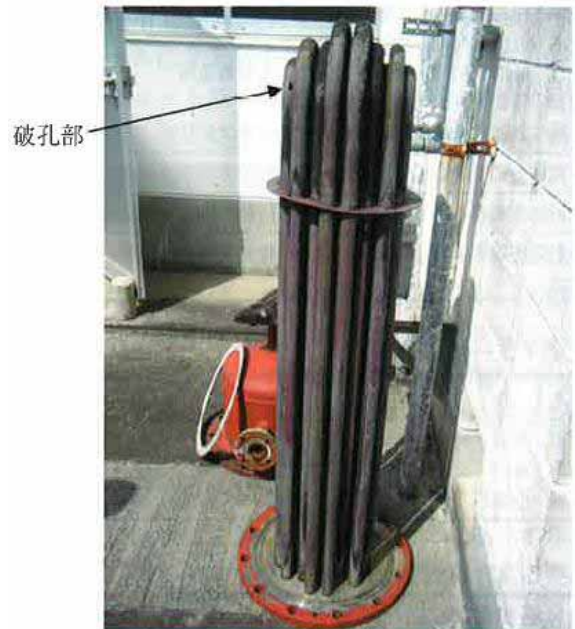
写真 1 加熱管

性能検査の前に社内検査を実施したところ、加熱管の 1 本が破孔していることがわかった。破孔箇所は、加熱管の曲管部の蒸気が出口側に U ターンする箇所（管板より直管長さ 1200mm の位置、曲管半径 50mm）であり、破孔部の大きさは長さ 30mm、最大幅 10mm であった（写真 1 および写真 2）。また、加熱管の管端部（管板取付部の蒸気入口部）が減肉していた（写真 3）。

破孔の原因は、曲管製作時、曲管部外側の肉厚が内側肉厚に比べ薄いためと考えられる。また、加熱管内に流入した蒸気および微量の飽和水が、管内壁に衝突し摩擦することによるエロージョン・コロージョンにより減肉し、破孔に至ったものと考えられる。

加熱管および管板を一式新規のものに取替え、変更検査を受検した。その後性能検査を実施した。
